# LOHJAN ULKOILUREITTIEN NYKYTILASELVITYS 2023

Lohjan Liikuntakeskus Oy

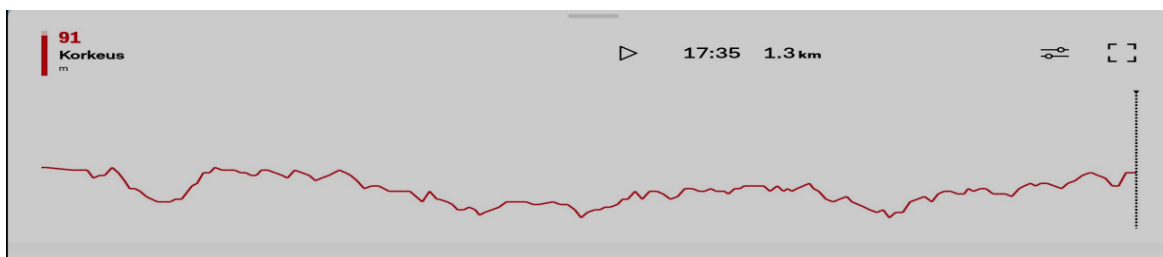
**Reittiprofiili:**

Reitillä on nousua 40 metriä ja laskua 44 metriä. Korkein kohta 70 metriä.

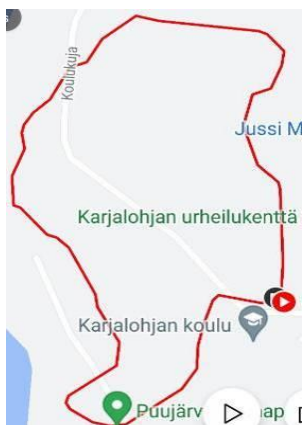
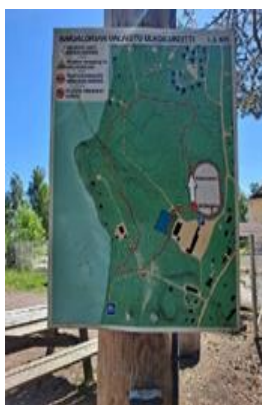
**Reitin kuvaus, vaativuusluokitus ja laatuarvio**

Vaihteleva reitti kauniissa sekametsässä, jossa on tiivis puusto. Reitillä on pitkiä loivia osuuksia. Se on hyvin vaihteleva ja mutkitteleva. Reitin alussa urheilukenttä- osuuden jälkeen, 150 metriä lähdöstä, on pitkä ja vauhdikas jopa vaarallinen lasku, jonka lopussa on jyrkähkö mutka. Reitti kulkee pienen matkan kauniissa Puujärven rantamaisemassa Lopussa kaksi mäkiosuutta, joista jälkimmäinen nousee jyrkästi takaisin lähtöpaikalle.

Reitin kulkusuunta on vastapäivään.

- ei reitti- tai kulkusuuntamerkkejä, eikä risteyskohdissa (2) opastetta
- pitkä loiva ja vaarallinen lasku reitin alussa, jonka lopussa jyrkkä mutka
- puustoa liian lähellä mutkaisilla reittiosuuksilla
- sade aikaansaa pahoja uomia reitin loppuosassa pinnoitteeseen
- reitin päätepiste/maali jää hieman epäselväksi
- pimeään aikaan valojen käytön opastus
- kuntorata sijaitsee vuokramaalla
- talvisin käytännössä vain perinteisen latu

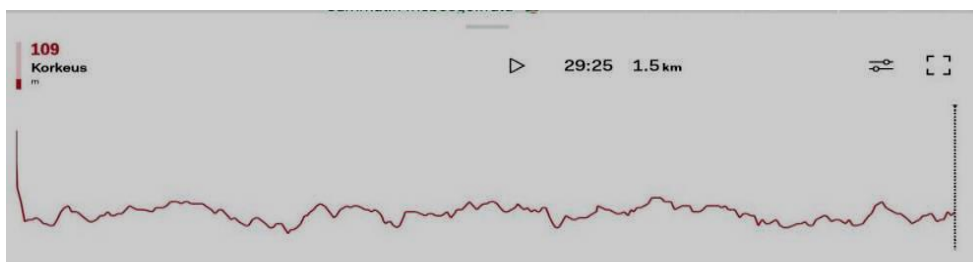
**Reittiprofiili:**

Kuntoradalla on nousua 155 metriä, laskua 50 metriä. Korkein kohta on 106 metriä.

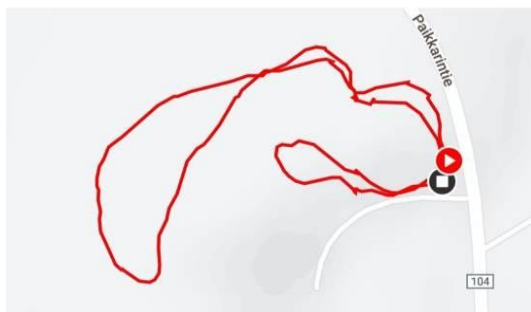
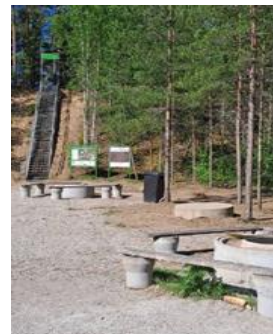
### Reitin kuvaus, vaativuusluokitus ja laatuarvio

Ympärivuotisessa käytössä oleva vaihteleva, pitkiä, loivia ja helppokulkuisia osuuksiakin sisältävä reitti lähtee frisbeegolfradan paikoitusalueen portaiden päästä mäen päältä. Reitti muodostuu tavallaan kahdesta lenkistä sekä neljästä lasku- ja mäkiosuudesta. Ensimmäinen kahden kilometrin lenkin loppuosa laskee jyrkästi lähelle kuntoradan entistä lähtöpaikkaa kääntyen jyrkkään ylämäkeen toiselle lenkille. Toinen osuus on kilometrin pituinen ja päättyy loivan nousun jälkeen ensimmäisen lenkin tavoin lähelle entistä paikoitusaluetta nousten jyrkkään ylämäkeen lähtöpaikalle.

Reitti kulkee vastapäivään.

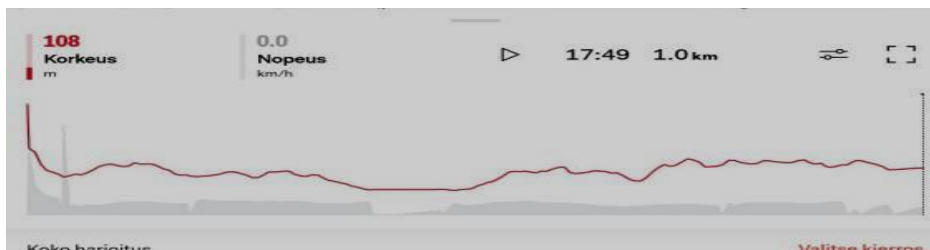
**Latuprofiili/kartta vain osasta koululaisille ylläpidettävästä ladusta:** Koululaisille ylläpidettävän hiihtoladun latuprofiili - vain osa latuprofiilista.

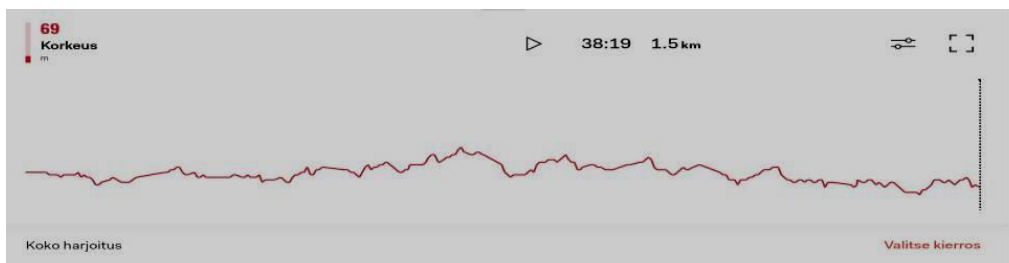
**Reittiprofiili:**

Reitillä on nousua 18 metriä ja laskua 21 metriä. Korkein kohta 85 metriä.

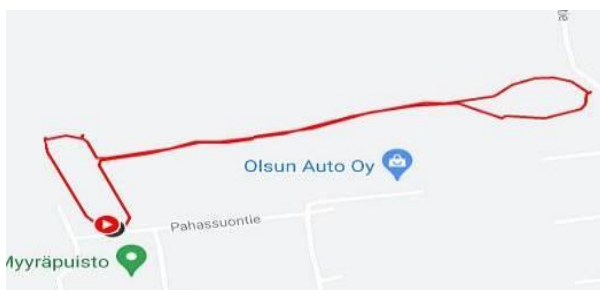
**Reitin kuvaus, vaativuusluokitus ja laatuarvio**

Suurin osa reitistä on kaksisuuntainen ja reitin molemmissa päissä, alussa ja lopussa on kierrettävät yksisuuntaiset lenkit. Reitti on hyvin tasaista maastoa. Reitin keskiosan kaksisuuntainen osuus on mennessä pitkää loivaa nousua ja vastaavasti paluumatkalla pitkä laskuosuus.

Reitin kulku myötöpäivään.

- Ulkoilureitin sijainti on taajaan asutulla alueella, useiden katujen päässä sekä alue on kaavallisesti ahdas.
- Hankala, pieni ja epävirallinen paikoitusalue sijaitsee kadun varressa.
- Laajat nurmeltuneet alueet erityisesti reitin alussa ja lopussa.
- Kuntorata on lyhyt.
- Kosteusongelma ilmenee ladulla talvisin.
- Epäviralliset lähtöpaikat ja yhdysreitti sijaitsee yksityisten maa-alueilla.

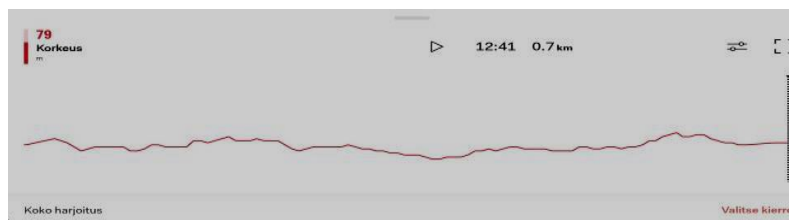
### Reittiprofiili:

Reitillä on nousua 10 metriä ja laskua samoin 10 metriä. Korkein piste on 81 metriä.

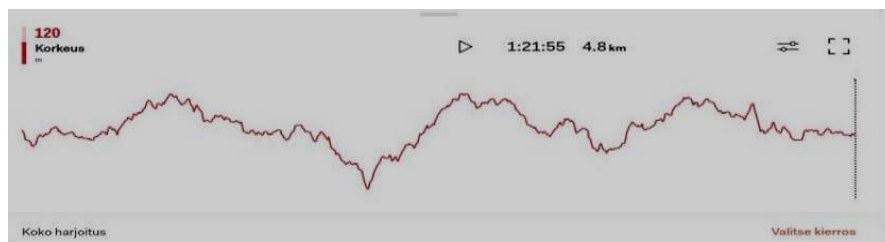
## Reittiprofiili:

Koko reitillä on nousua 160 m ja laskua 161 metriä. Korkein kohta on 144 metriä.

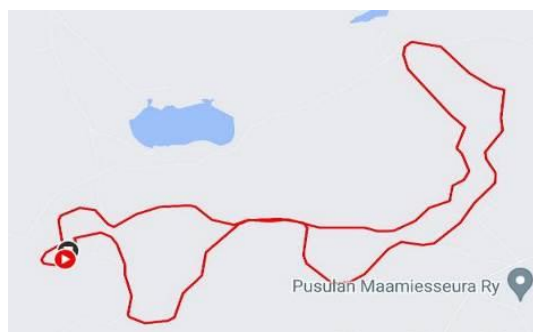
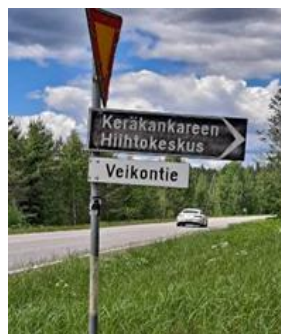
## Reitin kuvaus, vaativuusluokitus ja laatuarvio

Valaistun kuntoradan osuus (3 km) on hyvin vaihtelevaa mäkiä kangasmetsää. Alussa on pitkiä nousu- ja laskuosuuksia. Reitien puolenvälin paikkeilla on vaativa lasku, jonka lopussa tiukka mutka sekä vaativa ja pitkä nousu. Reitien lopussa on kaksi vaarallista laskua sekä jyrkkä nousuosuus.

Kuntorata erkaantuu valaisemattomalle (2 km) osuudelle kilometrin kohdalta. Tällä osuudella on hyvin loivia ja pitkiä laskuja sekä nousuja. Korkeuserot ovat jyrkempiä. Reitien puolessa välissä on erittäin pitkä ja vaativa nousuosuus. Nousuosuuden korkeimman kohdasta on mahdollisuus poiketa kävellen upealle näköalapaikalle. Nousua seuraa vaativa, pitkä lasku.

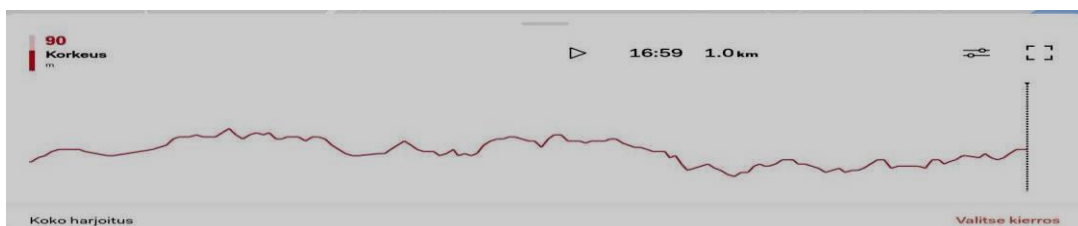
**Reittiprofiili:**

Reitillä on nousua 75 metriä ja laskua 30 metriä. Reitin korkein kohta on 100 metriä.

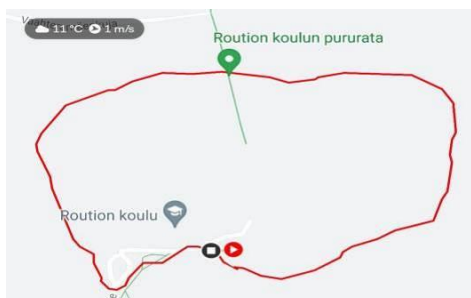
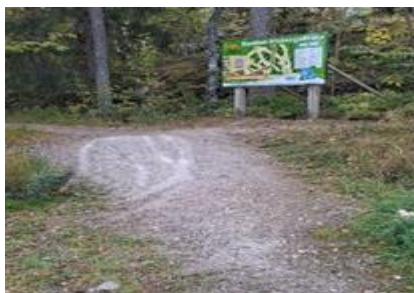
### Kuntoradan kuvaus, vaativuusluokitus ja laatuarvio:

Kuntorata on lyhydestään huolimatta vaihteleva. Reitin alku on loivaa pitkää nousua, joka jyrkkenee reitin korkeimpaan kohtaan tullessa. Nousun jälkeen reitin korkeimmasta kohdasta alkaa pitkä ja mutkitteleva lasku, jonka lopussa on jyrkähkö mutka. Reitti jatkuu laskuvoittoisena ja loppuosuudella osuudella on vielä muutama tiukahko mutka. Reitti päättyy viereisen asutusalueen katuosuudelle. Kuntorata päättyy hyvin erikoisesti koululle johtavan Havumetsäntien vasemmanpuoleiselle jalkakäytävälle, lähes kerrostalojen viereen. Jos haluaa jatkaa kuntoradan lähtöpaikalle, joutuu kulkemaan kadun yli. Kadun toisella puolella metsäaluetta jää pieni osa valaistua reittiä.

Koululle johtavat tiet on rakennettu useampaan kertaan kuntoradan perustamisen jälkeen, joten kuntoradan loppuosa on jäänyt tieratkaisujen alle. Reitillä on yksi isompi kuntoradan ja kevyenliikenteen risteys sekä pari pienempää polun risteyskohtaa ilman opasteita

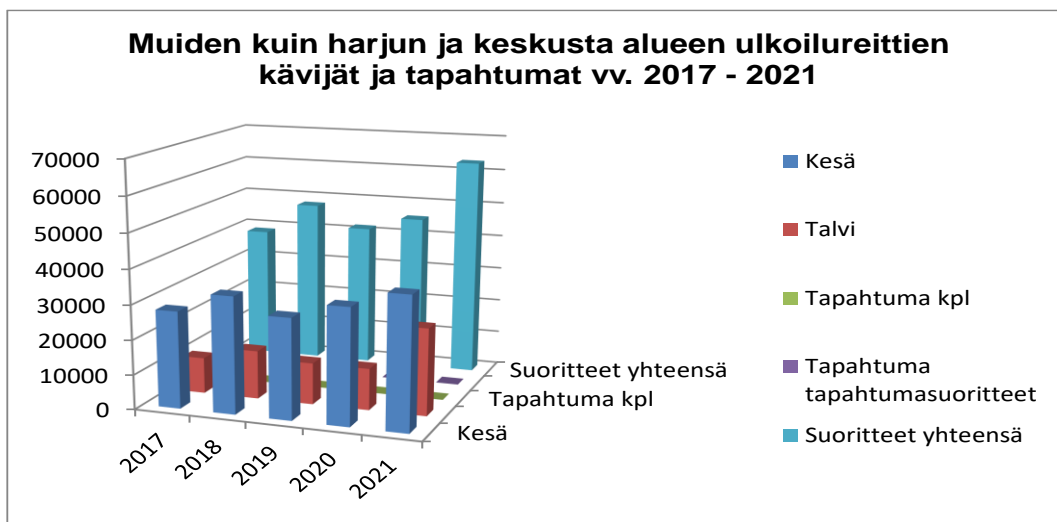
LLK Oy toimintakertomukseen kirjattiin 63 000 suoritetta muilta kuin Harjun alueen ulkoilureittiverkostolta vuonna 2021.

Vuoden 2021 kesäkäyttö, 38 000 kävijää, on 60,3 % kokonaissuoritteista ja talvikäytön 25 000 suoritetta vastaavasti 39,7 %. Hyvälumisen talven vaikutus näkyy lisääntyneinä käyttäjämäärinä, kun vastaavasti vähentyneitä tapahtumien määrää selittänee korona-epidemia.
